INVENTAIRE AMIANTE EN VUE DE

DEMOLITION
 TRANSFORMATION
 mise à jour

Adresse du site inventorié : Ecoles 7 et 8 sises 173/175 avenue du Bois de la Cambre à 1050 Ixelles

Référence de l'inventaire: GES/ 20/12/2011 – Ecoles 7/8

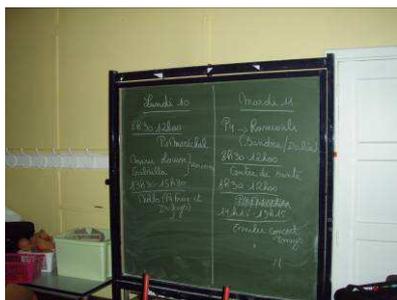
Photo 3 (tableau sur pied)

Caractéristiques	
Numéro de l'application et des échantillons éventuels	<i>Applications N°(2) Voir plan schématique 1 Voir photos n°3 à n°6</i>
Type de matériau	<i>Tableaux en ardoise.</i>
Localisation(s) exacte(s) du matériau suspect	<i><u>Bâtiment principal</u> Local 0.11 : ce tableau étant « amovible » sur pied, sa localisation sur plan ne peut être que supposée Annexe du bâtiment principal : Local 0.24 Local 0.26 local 0.28</i>
Nombre et endroits de prélèvements dans le matériau suspect	<i>Pas de prélèvement effectué.</i>
Quantité approximative du matériau suspect concerné par la présente fiche	<i>Local 0.11 (supposé) : +/- 2 m² Local 0.24 : +/- 2m² Local 0.26 : +/- 2m² local 0.28 : +/- 3m²</i>
Accessibilité de ce matériau suspect	<i>Directe.</i>
Traitement de surface	<i>Aucun</i>
Etat de dégradation, dommages éventuels et leur étendue	<i>Bon état</i>
Remarques éventuelles	<i>Le tableau repris sur la photo 3 étant « amovible » sur pied, sa localisation sur plan ne peut être que supposée</i>

Conclusion	
Amiante	Tableaux en ardoise

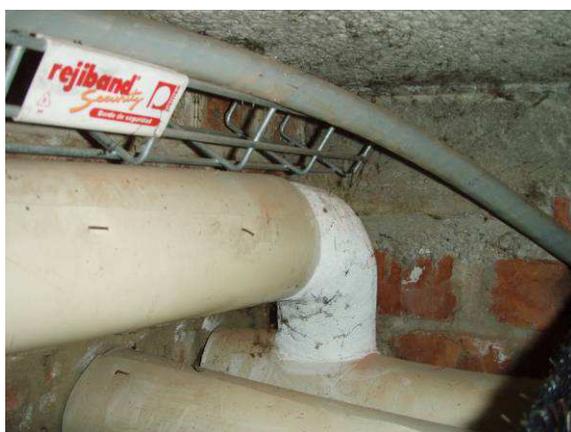
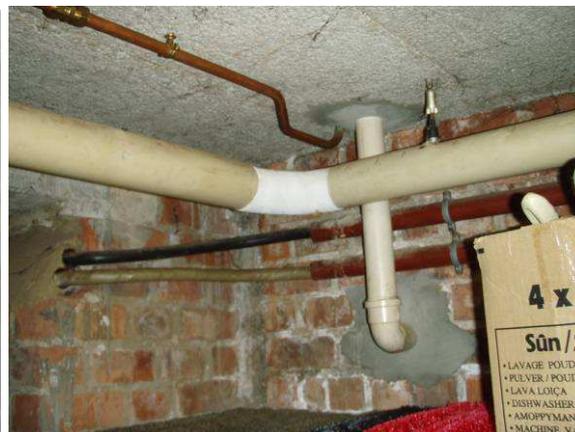
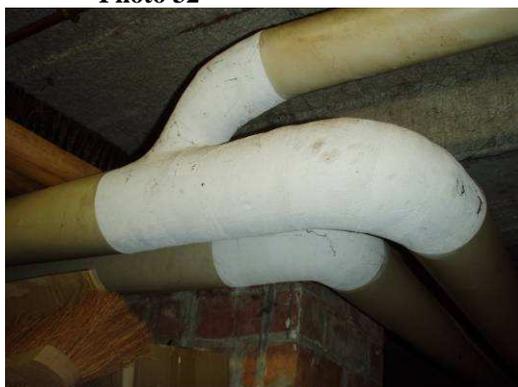
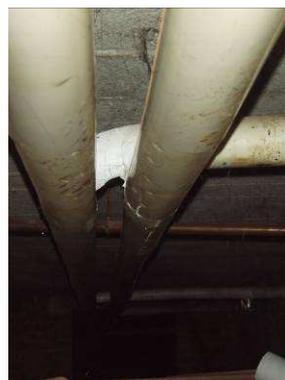
Le calorifuge présent dans la réserve au sous-sol du pavillon H est en excellent état et recouvert de peinture. Seul le personnel d'entretien a accès à cette réserve. Le risque de dégradation et de propagation de fibres à cet endroit là est très faible.

Caractéristiques	
Numéro de l'application et des échantillons éventuels	<i>Applications N°(17) Voir plan schématique 9 Voir photos n°32 à n°35</i>
Type de matériau	<i>Calorifuge.</i>
Localisation(s) exacte(s) du matériau suspect	<i>Pavillon H : Sous-sol</i>
Nombre et endroits de prélèvements dans le matériau suspect	<i>Pas de prélèvement effectué.</i>
Quantité approximative du matériau suspect concerné par la présente fiche	<i>5 coudes visibles</i>
Accessibilité de ce matériau suspect	<i>Directe dans la réserve. Très difficile dans le vide ventilé</i>
Traitement de surface	<i>Peinture</i>
Etat de dégradation, dommages éventuels et leur étendue	<i>Bon état</i>
Remarques éventuelles	<i>Il est fort probable qu'il y ait un coude en calorifuge dans le vide ventilé sous chaque radiateur du rez-de-chaussée</i>
Conclusion	
Amiante	Calorifuge

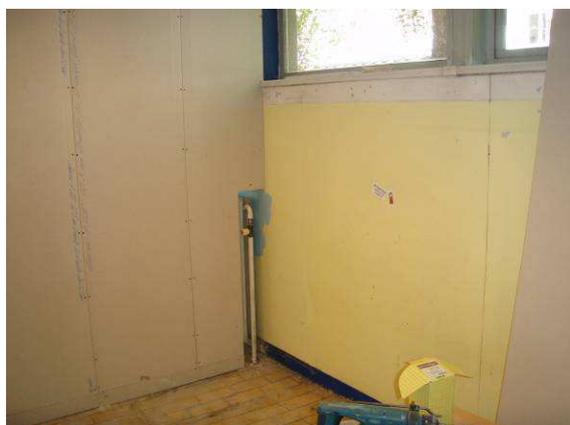
Photo 37 : cuisine avant encapsulation

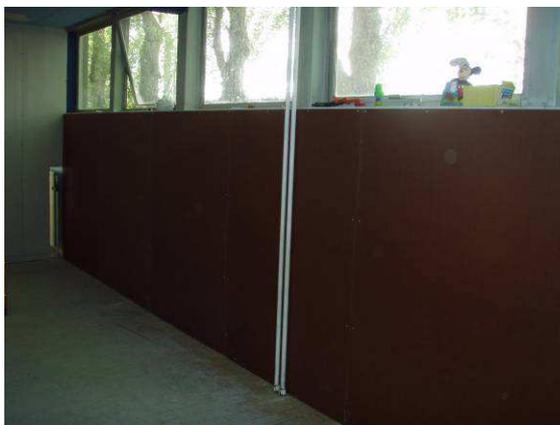
Photo 38 : cuisine après encapsulation

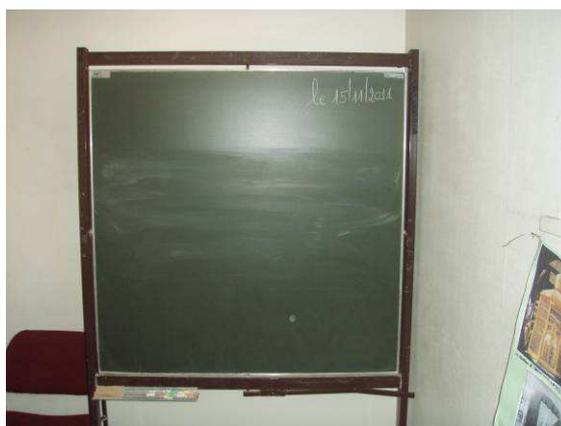
Photo 44

Caractéristiques	
Numéro de l'application et des échantillons éventuels	<i>Applications N°(19) Voir plan schématique 11 Voir photo n°44</i>
Type de matériau	<i>Tableau</i>
Localisation(s) exacte(s) du matériau suspect	<i>Pavillon H : 1^{er} étage bureau</i>
Nombre et endroits de prélèvements dans le matériau suspect	<i>Pas de prélèvement effectué.</i>
Quantité approximative du matériau suspect concerné par la présente fiche	<i>1 X 1,5m²</i>
Accessibilité de ce matériau suspect	<i>Direct.</i>
Traitement de surface	<i>Aucun</i>
Etat de dégradation, dommages éventuels et leur étendue	<i>Bon état</i>
Remarques éventuelles	<i>Le tableau présent dans le bureau est sur pied. Sa localisation sur plan n'est donc que supposée.</i>
Conclusion	
Amiante suspectée	Tableau

Tableaux d'école du Pavillon H (dans les 3 classes du 1^{er} étage) retirés en août 2016.

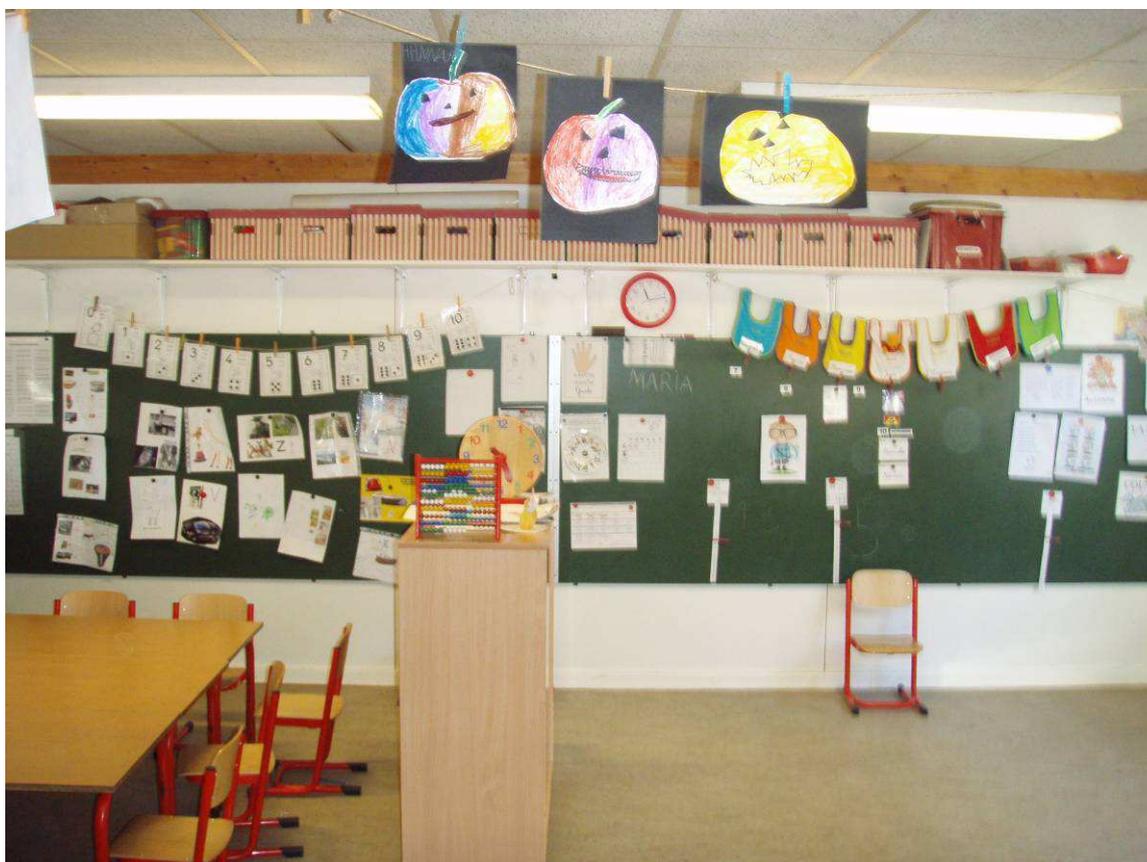
Photo 45

Caractéristiques	
Numéro de l'application et des échantillons éventuels	<i>Applications N°(20) Voir plan schématique 12 Voir photo n°45</i>
Type de matériau	<i>Tableaux</i>
Localisation(s) exacte(s) du matériau suspect	<i>Pavillon I : 3 classes</i>
Nombre et endroits de prélèvements dans le matériau suspect	<i>Pas de prélèvement effectué.</i>
Quantité approximative du matériau suspect concerné par la présente fiche	<i>+/- 3 X 4m²</i>
Accessibilité de ce matériau suspect	<i>Direct.</i>
Traitement de surface	<i>Aucun</i>
Etat de dégradation, dommages éventuels et leur étendue	<i>Bon état</i>
Remarques éventuelles	<i>/</i>
Conclusion	
Amiante suspectée	Tableaux

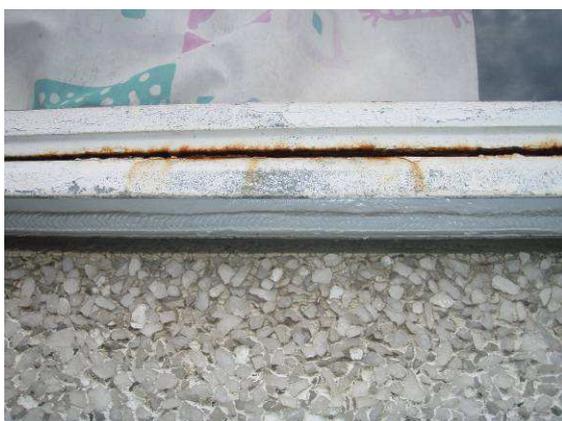
Photo. 46 pavillon B

Accessibilité de ce matériau suspect	<i>Directe sous châssis et nulle</i>
Traitement de surface	<i>Produit de fixation et peinture</i>
Etat de dégradation, dommages éventuels et leur étendue	<i>Bon état</i>
Remarques éventuelles	<i>La corde sous les châssis a été encapsulée par fixation et peinture lors du désamiantage en avril 2015.</i>
Conclusion	
Amiante	Chrysotile

Toutes les cordes accessibles ont été enlevées en avril 2015

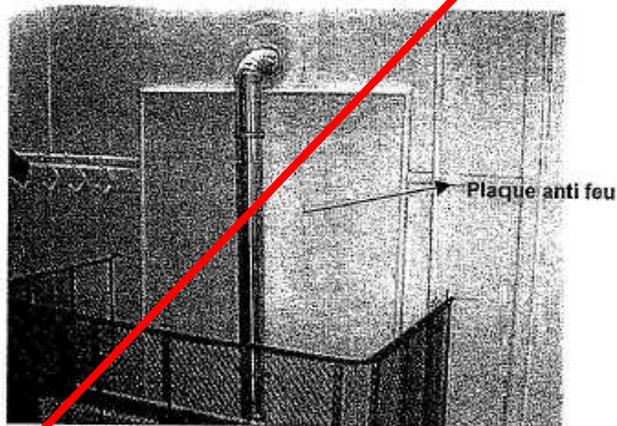
Un échantillon de cette plaque a été prélevé et analysé :

Ech 2 +/- 60 % chrysotile

Photo 7 plaque anti feu

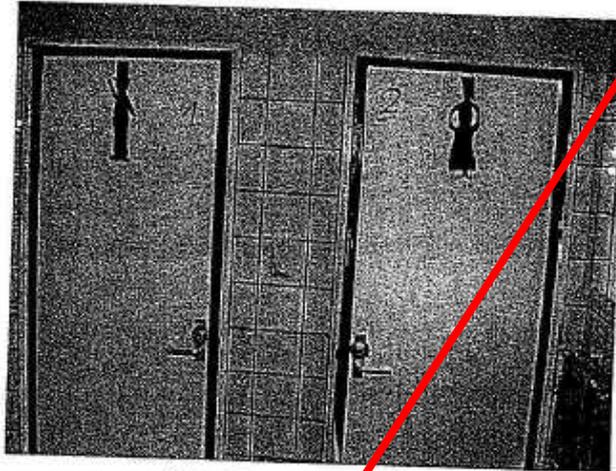
Dans les hall d'entrée et dans les toilettes, les plaques de couverture des portes sont du type Glasal.

Photo 10 : portes dans toilettes

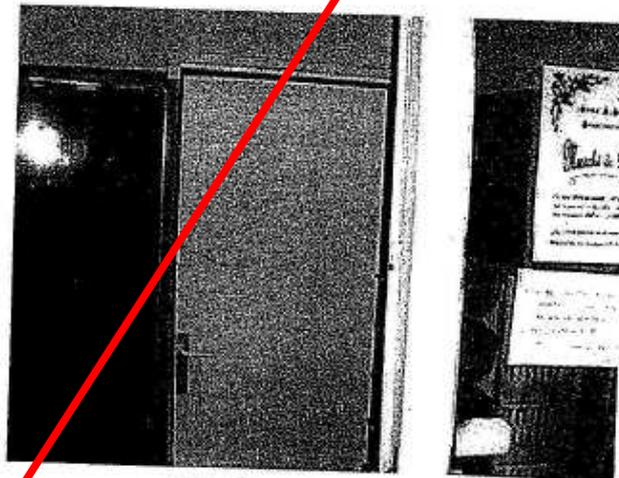
Photo 11 : porte vers toilettes

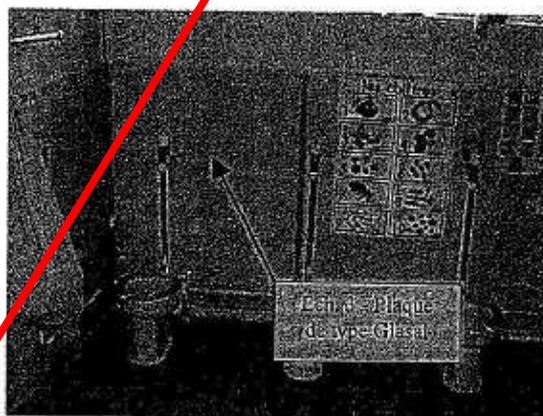
Dans ce pavillon, nous avons noté la présence de plaques d'asbeste-ciment de type Glasal posées contre les murs des toilettes en protection de ceux-ci. (Ech 3 : 20 % Chrysotile).
Ces plaques ont une surface de 10 m² environ.

Photo 13 : plaques de Glasal

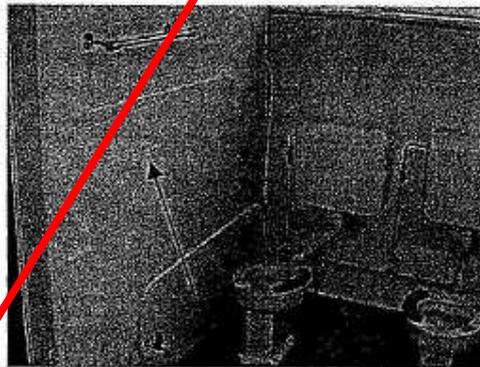
Dans ce pavillon, nous avons noté la présence de **plaques d'asbeste-ciment** de type Glasal posées contre les murs des toilettes en protection de ceux-ci. Il s'agit d'une surface de 10 m² (voir Ech 3 Chrysotile 20%).

Photo 15 : plaques contre les murs

Avis : Le matériau est en bon état. Aucune action n'est à prendre dans l'immédiat. L'encapsulage des parties abîmées est conseillé.

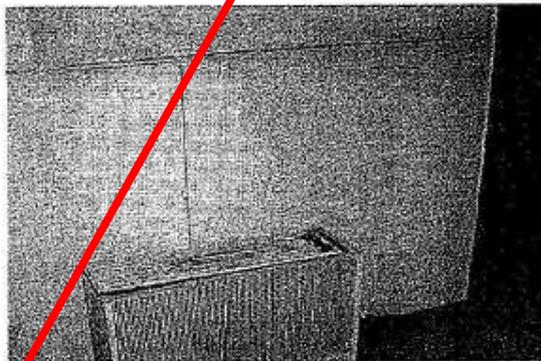
Dans ce pavillon, nous avons noté la présence de **plaques d'asbeste-ciment** de type Glasal posées contre les murs des toilettes en protection de ceux-ci. Il s'agit d'une surface de 10 m² (voir Ech 3 Chrysotile 20%).

Photo 17 : plaques contre les murs

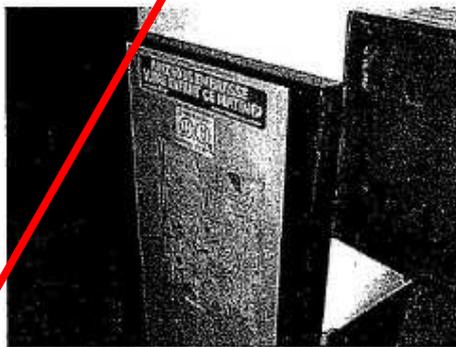
Dans ce pavillon, nous trouvons des plaques d'asbeste-ciment contre les murs à l'intérieur du local Petit Lutin .
Ces plaques occupent une surface de +/- 30 m² (idem Ech. 3 Chrysotile 20%).

Photo 20 : plaques au mur

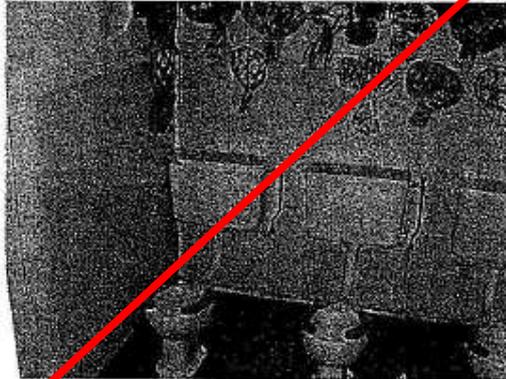
Dans ce pavillon, nous avons noté la présence de plaques d'asbeste-ciment de type Glasal posées contre les murs des toilettes en protection de ceux-ci. Il s'agit d'une surface de 12 m² (Ech 4 Chrysotile 20%)

Photo 22 : plaques contre les murs

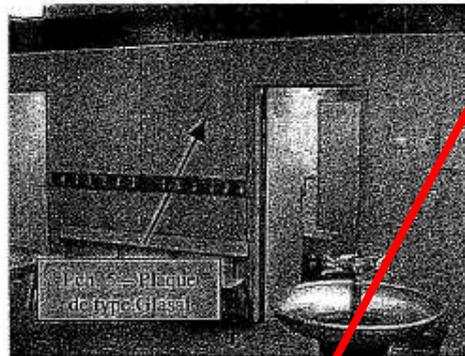
Nous notons la présence de plaques d'asbeste-ciment de type Glasal posées contre les murs des toilettes, en protection de ceux-ci. Il s'agit d'une surface de 12 m² (Ech 5 Chrysotile 20%).

Photo 24 : plaques contre le mur

Ech. 5 – Plaque de protection en Glasal

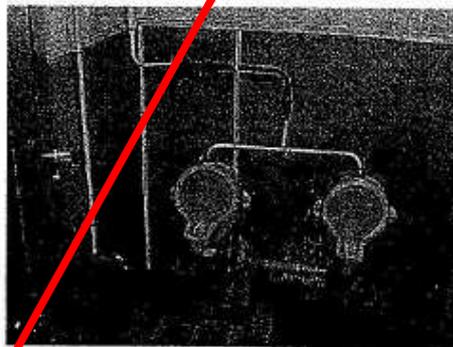
avons noté la présence de plaques d'asbeste-ciment de type Glasal posées contre les murs des toilettes en protection de ceux-ci. Il s'agit d'une surface de 12 m² (voir Ech 4 Chrysotile 20%).

Photo 26 : plaques contre le mur
