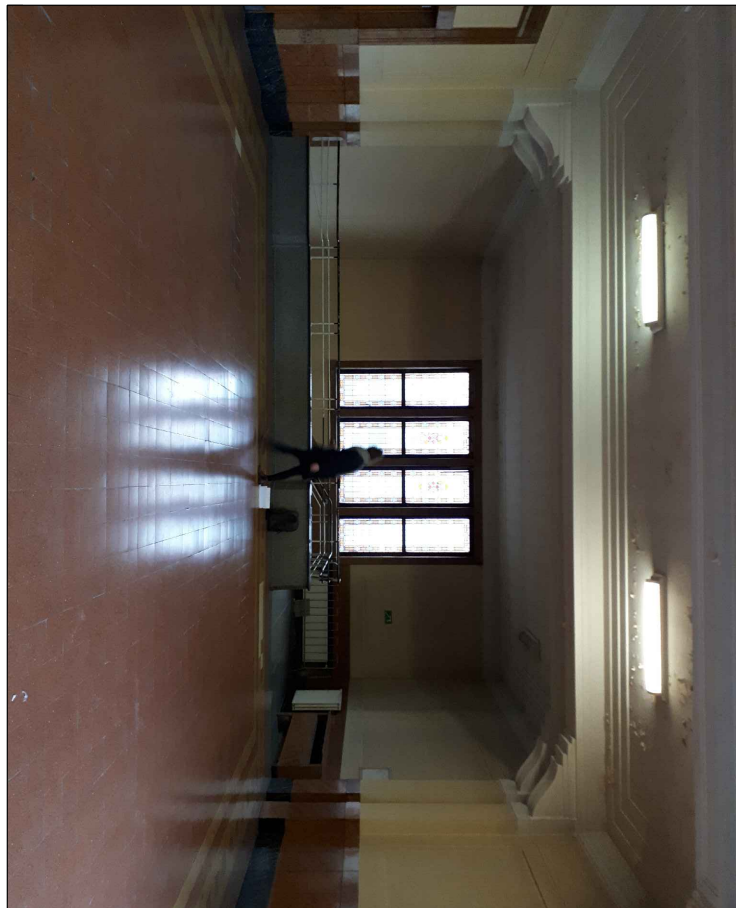
VUE H : Démolition de la dalle de toiture de la dernière travée sur l'image ci-joint et par conséquent, ses moulures / création de la trémie du nouvel escalier Ouest donnant accès à l'extension

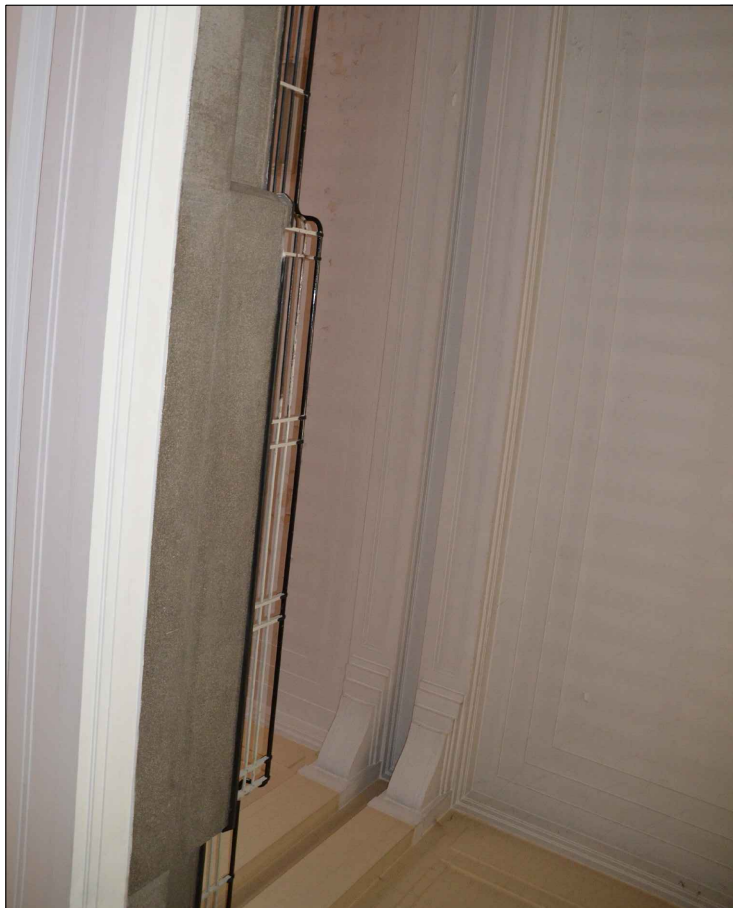
VUE I : Démolition de la dalle de toiture de la dernière travée sur l'image ci-joint et par conséquent, ses moulures / création de la trémie du nouvel escalier Ouest donnant accès à l'extension

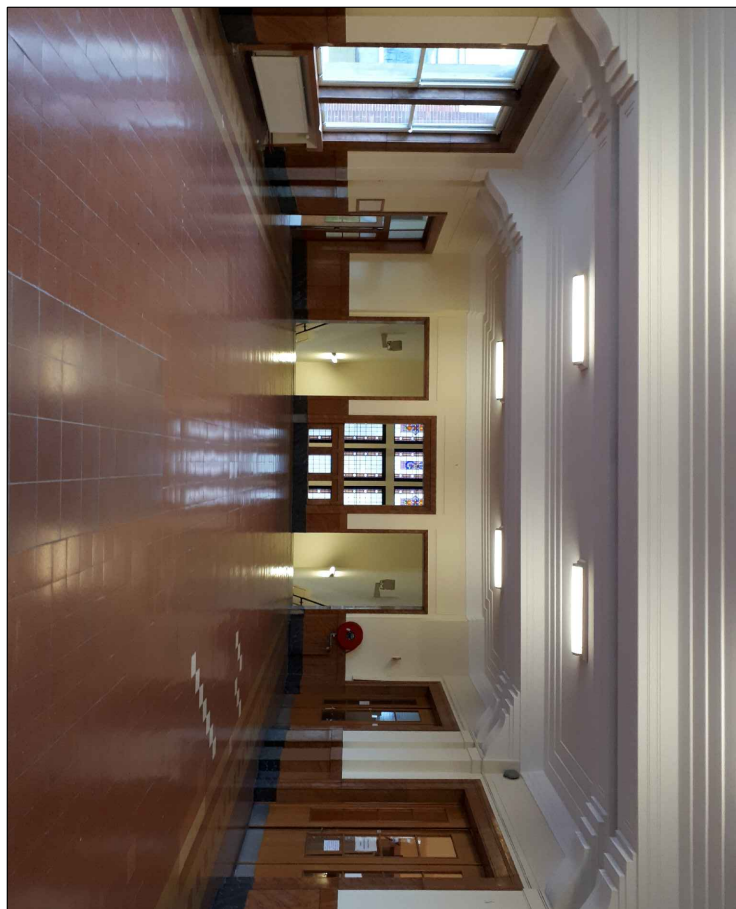
VUE J : Démolition de la dalle de toiture de la dernière travée sur l'image ci-joint et par conséquent, ses moulures / démolition de la poutre de doublage arrière sur l'image ci-joint / création de la trémie du nouvel escalier Est donnant accès à l'extension

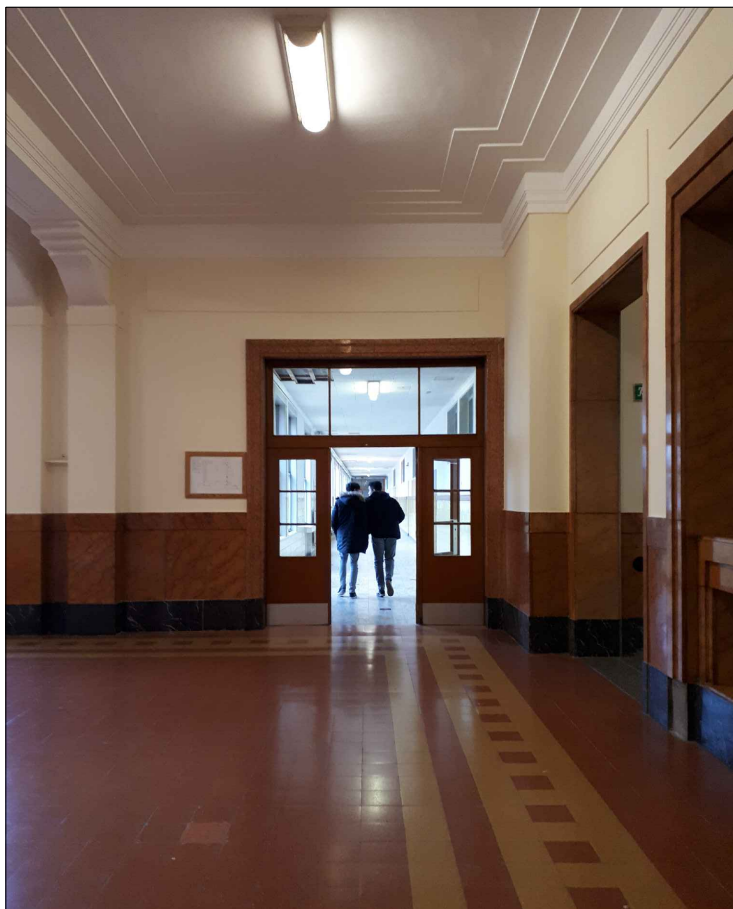
VUE K : Démolition de la dalle de toiture de la dernière travée sur l'image ci-joint et par conséquent, ses moulures / démolition de la poutre de doublage arrière sur l'image ci-joint / création de la trémie du nouvel escalier Est donnant accès à l'extension
