INVENTAIRE AMIANTE EN VUE DE

DEMOLITION
 TRANSFORMATION
 mise à jour

Adresse du site inventorié : Ecoles 7 et 8 sises 173/175 avenue du Bois de la Cambre à 1050 Ixelles

Référence de l'inventaire: GES/ 20/12/2011 – Ecoles 7/8

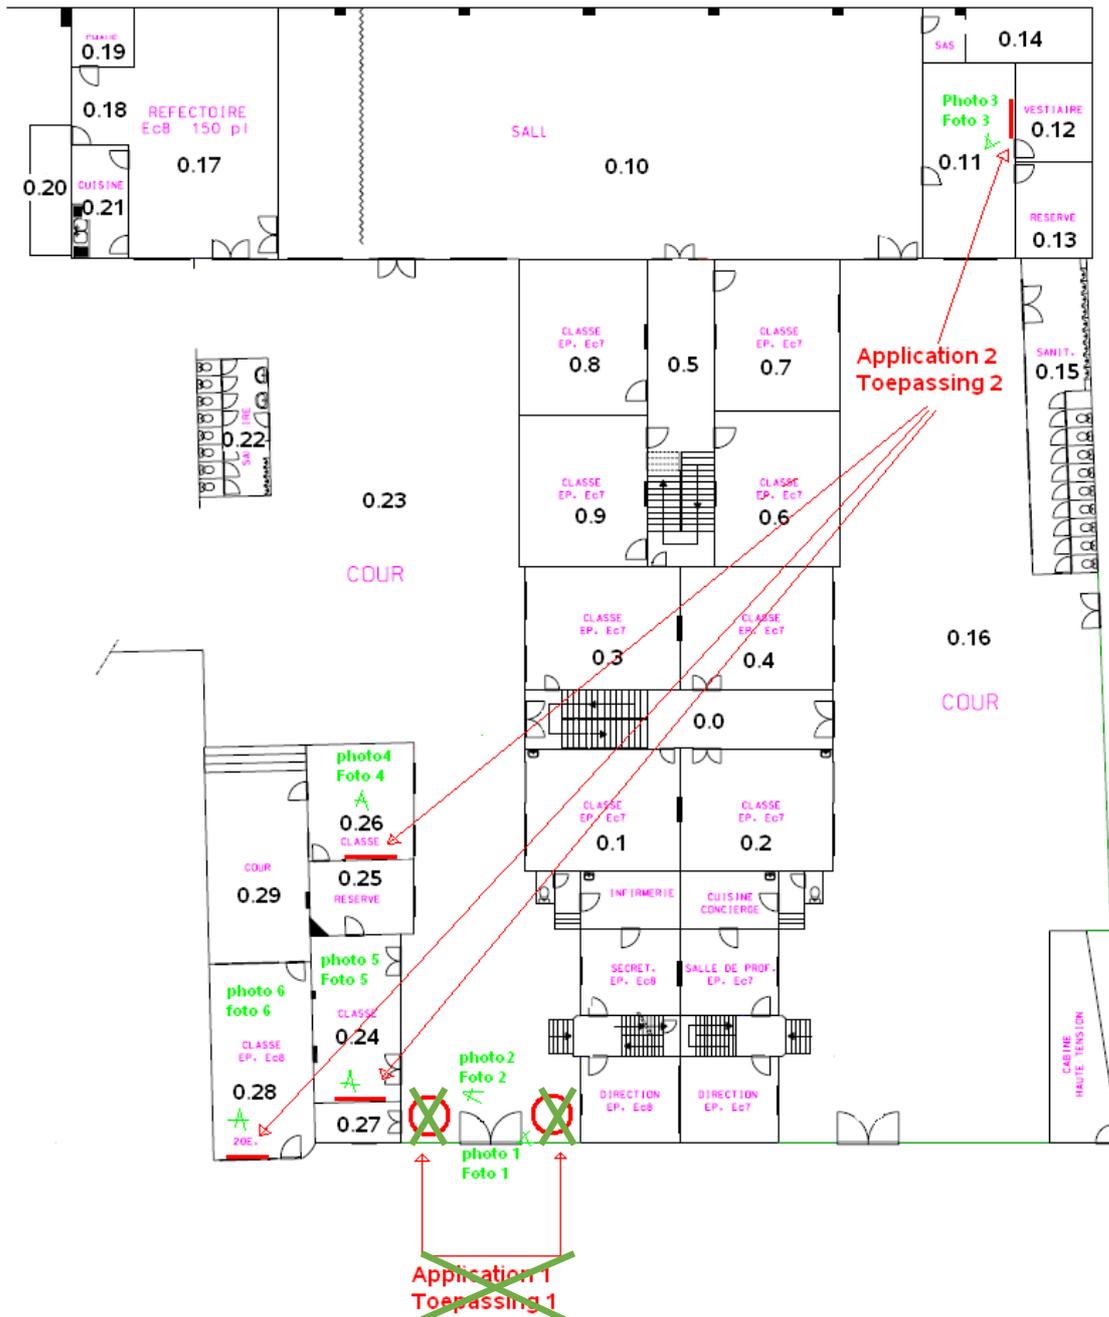
Plan schématique 1: Bâtiment principal (Rez-de-chaussée)

(X : Application 1 retirée en avril/mai 2015)

Application/Toepassing 1: vasques à fleurs / Stierschaal voor bloemen . Asbestciment /Asbestciment
 Application/Toepassing 2: Tableaux / Schoolborden

NB : Le tableau de la photo n° 3 a été déplacé.

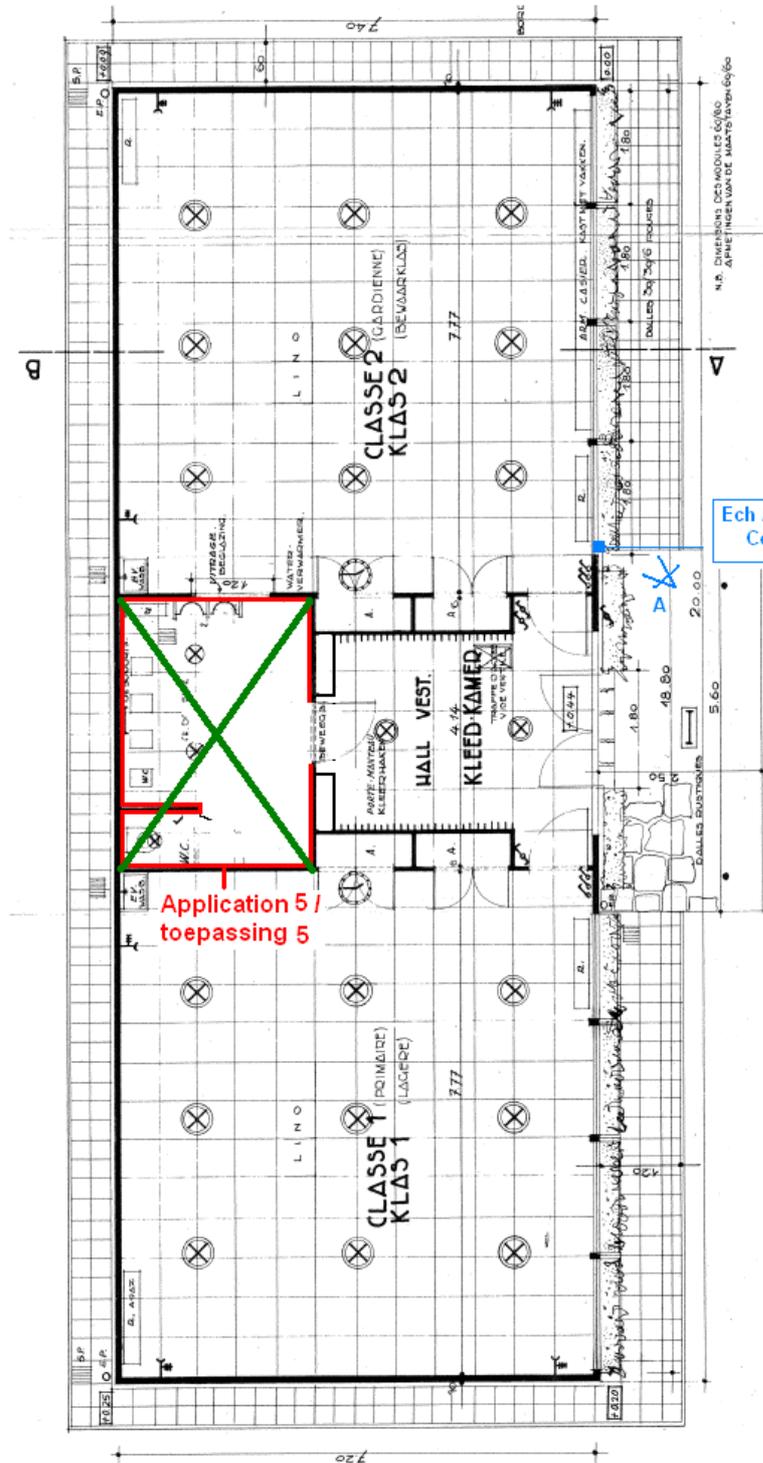
Plan schématique 3 : Pavillon A : (X : Application 5 retirée en Août 2015)

Ech / Staal 1 : A.01
Corde/ Koord

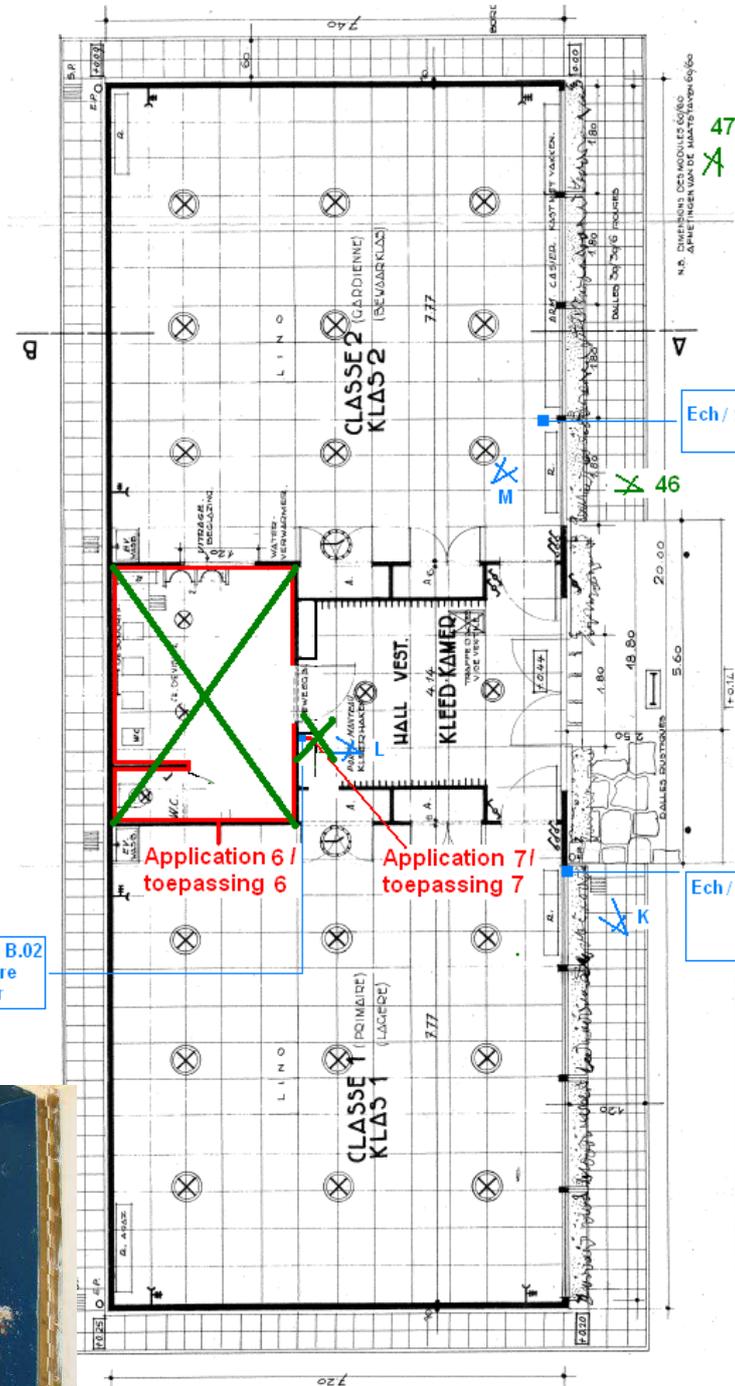
Plan schématique 4 : Pavillon B (X Applications 6 et 7 retirées en août 2015)

Ech/ Staal 13 : B.02
Mur intérieure
Binnenmuur

Ech/ Staal 14 : B.03
Plafond

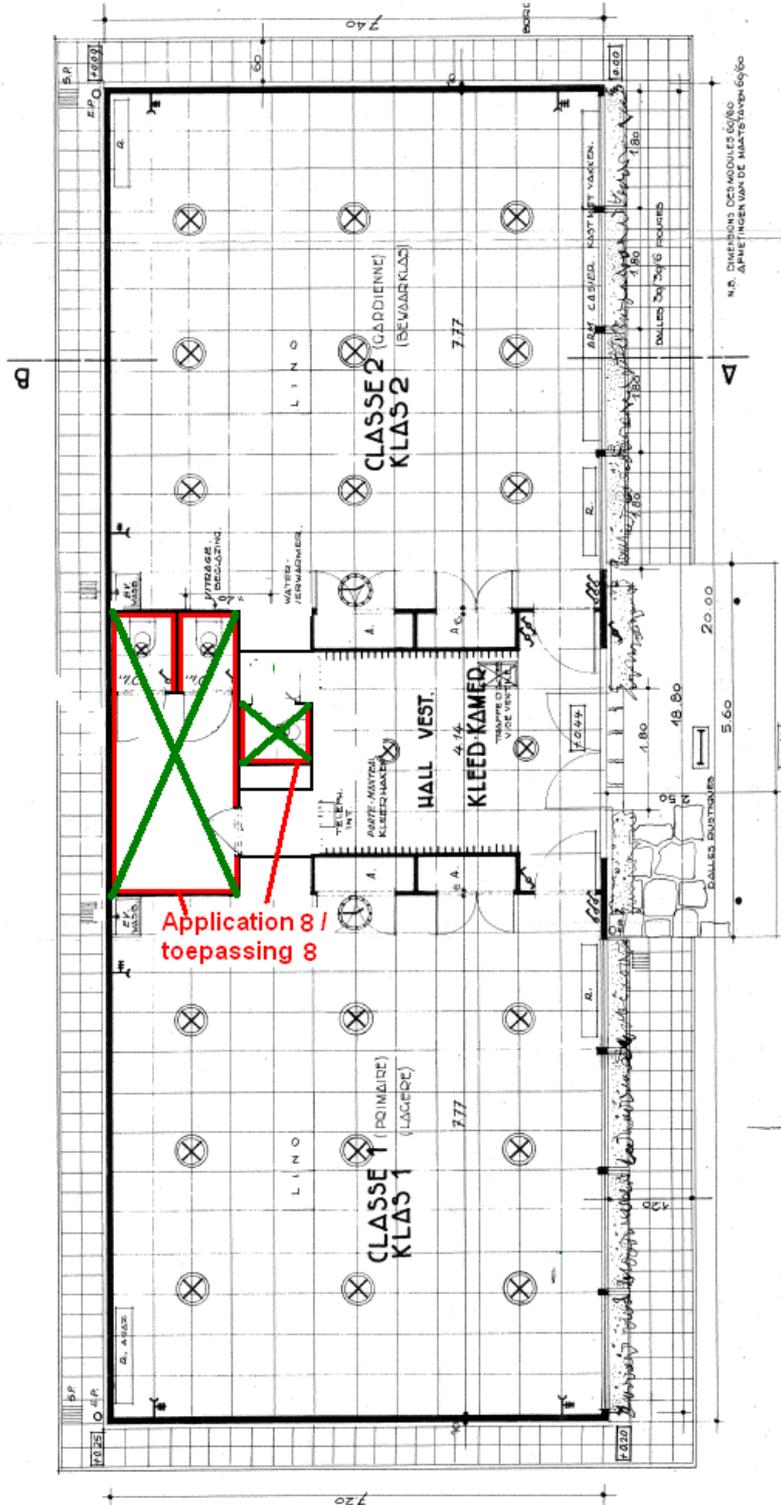
Plan schématique 5 : Pavillon C (X : Application 8 retirée en août 2015)

~~Application 8 / toepassing 8 : panneaux de glas / glasplaten~~

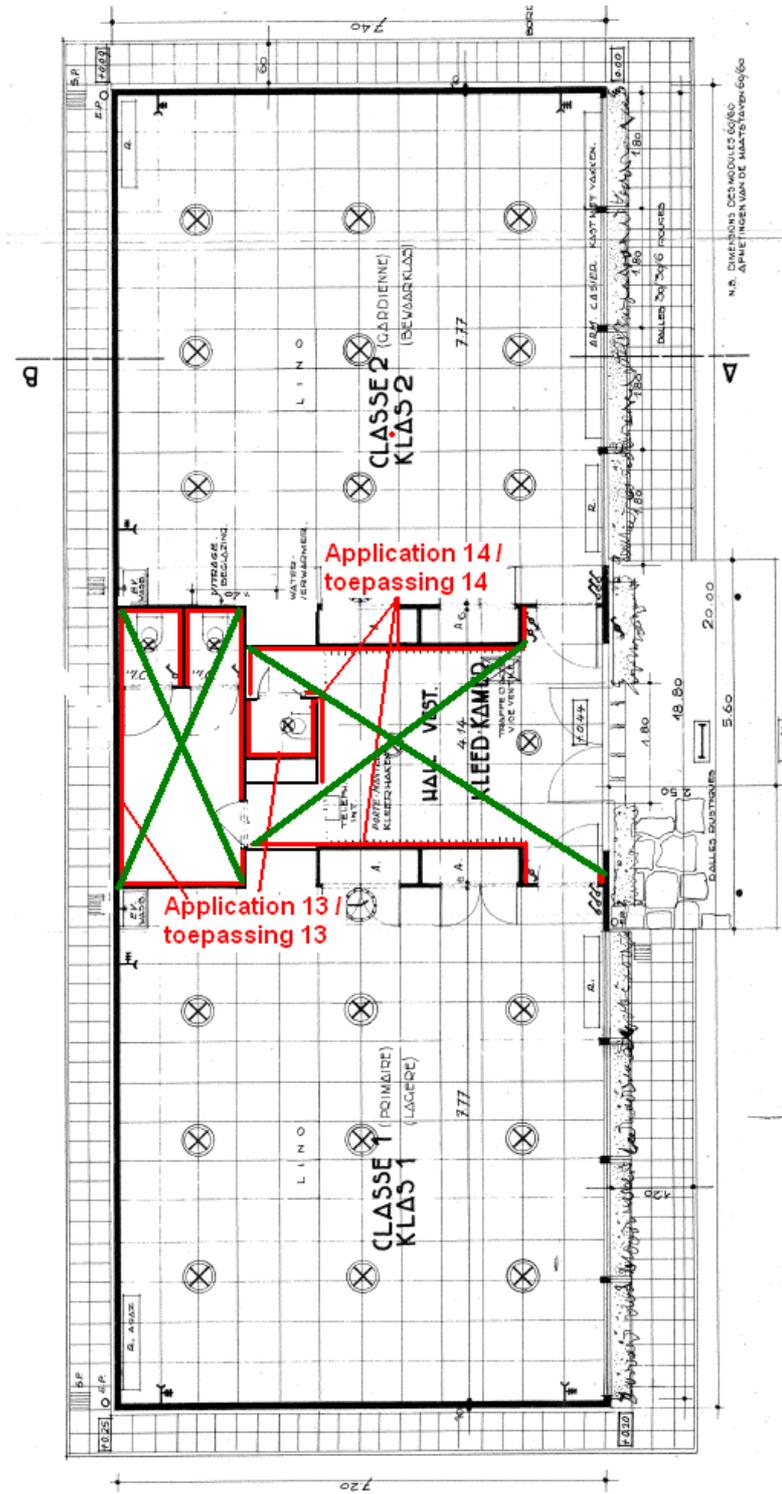
Plan schématique 7 : Pavillon E (X : Applications 13 et 14 retirées en avril et en août 2015)
Pavillon E / Paviljoen E

Applications / toepassingen:
 13: ~~panneaux de glasal / glasalplaten~~
 14: ~~plinthes en masal / masal plinten~~

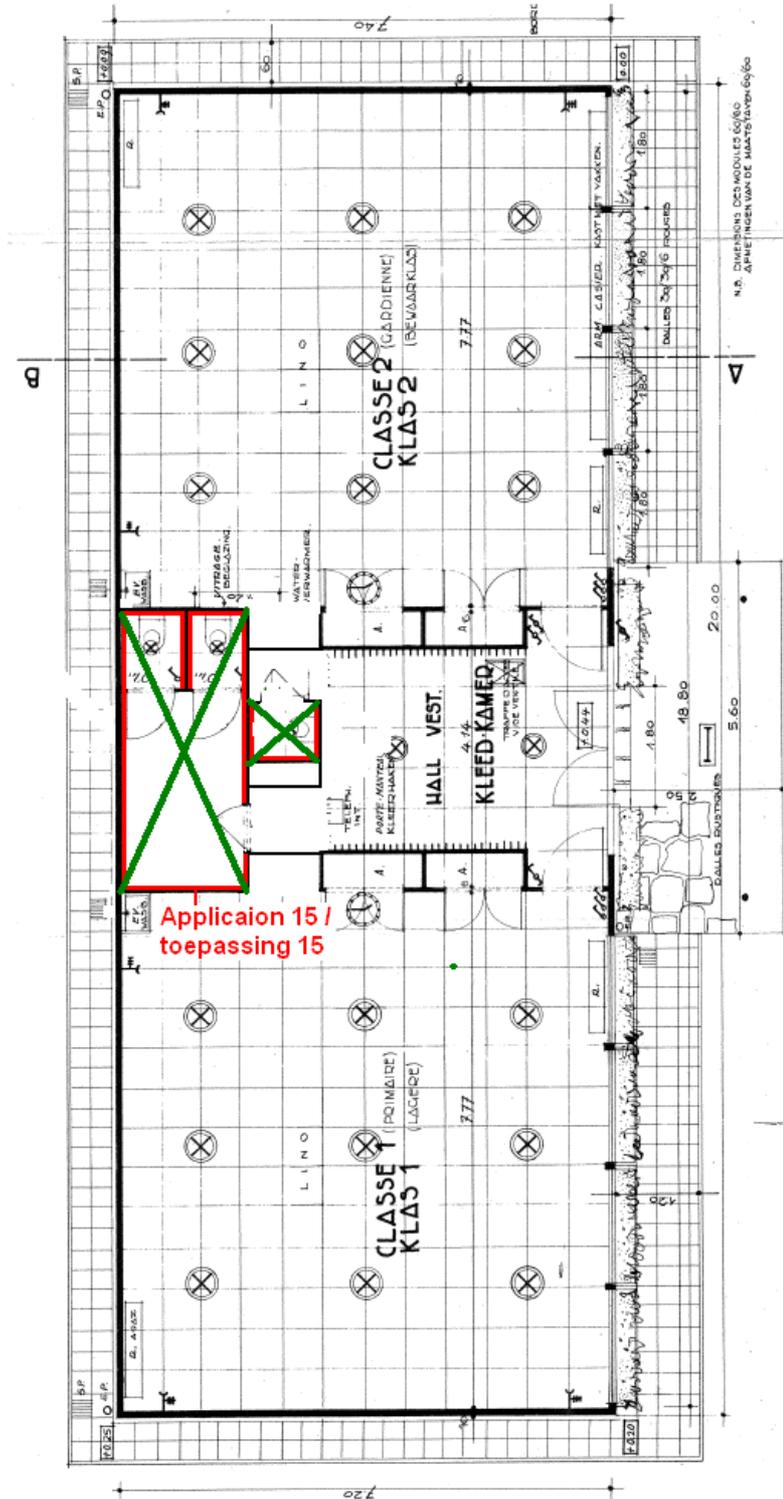
Plan schématique 8 : Pavillon F(X : Application 15 retirée en avril et en août 2015)

Application 15 / toepassing 15 : panneaux de glas / glasplaten

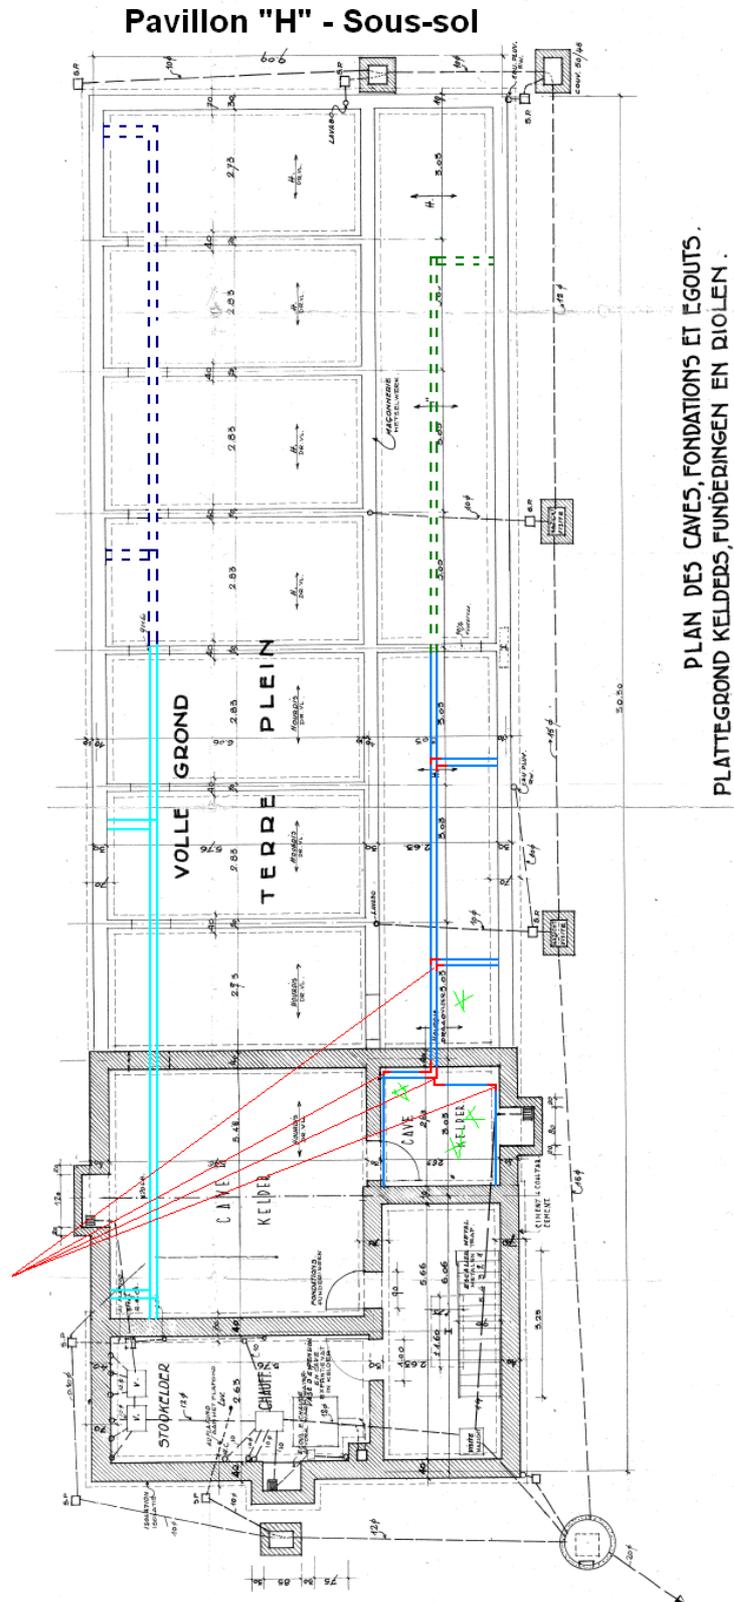
Plan schématique 9 : Pavillon H (sous-sol)

Application 17
Toepassing 17
photos / foto's
32, 33, 34, 35

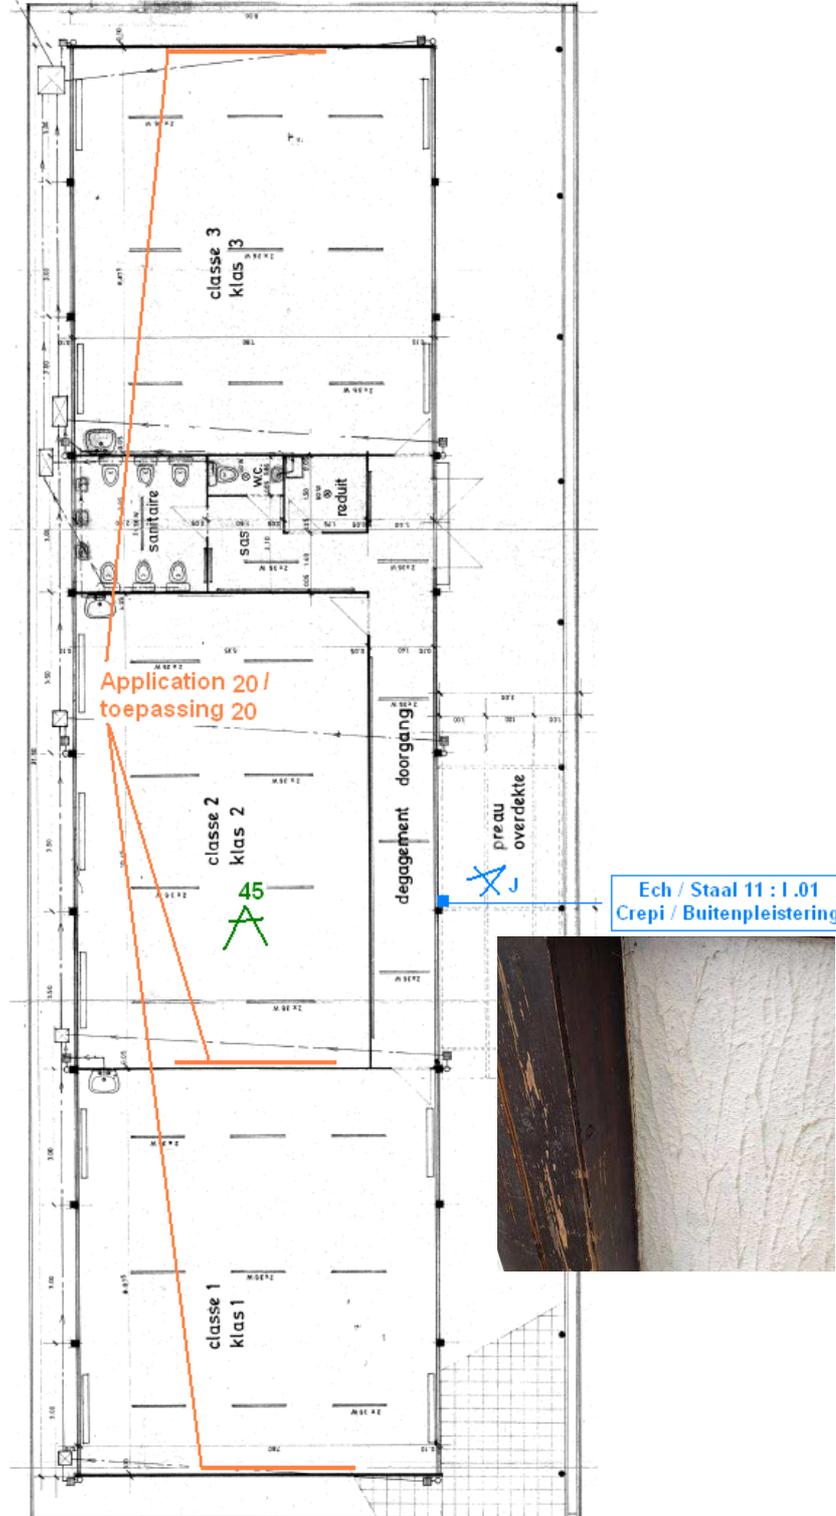
Plan schématique 12 : Pavillon I

Caractéristiques	
Numéro de l'application et des échantillons éventuels	<i>Applications N°(20) Voir plan schématique 12 Voir photo n°45</i>
Type de matériau	<i>Tableaux</i>
Localisation(s) exacte(s) du matériau suspect	<i>Pavillon I : 3 classes</i>
Nombre et endroits de prélèvements dans le matériau suspect	<i>Pas de prélèvement effectué.</i>
Quantité approximative du matériau suspect concerné par la présente fiche	<i>+/- 3 X 4m²</i>
Accessibilité de ce matériau suspect	<i>Direct.</i>
Traitement de surface	<i>Aucun</i>
Etat de dégradation, dommages éventuels et leur étendue	<i>Bon état</i>
Remarques éventuelles	<i>/</i>
Conclusion	
Amiante suspectée	Tableaux

Application 20 / toepassing 20 : tableaux / schoolborden

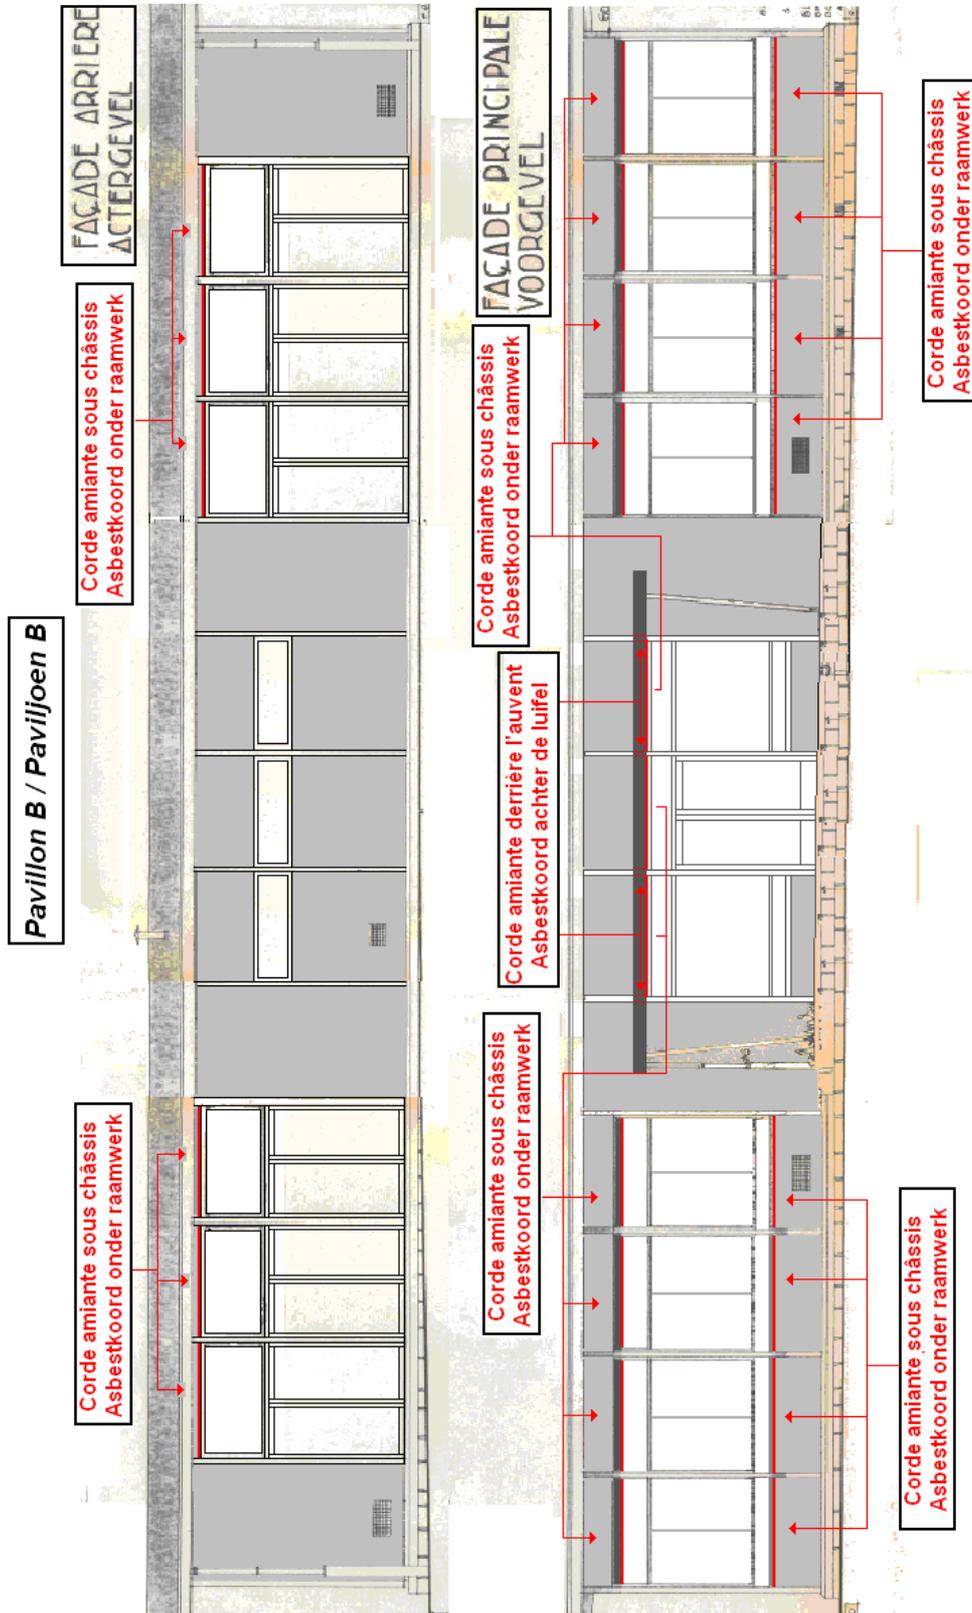
Plan schématique 13 : Pavillon B : Elévations avant et arrière
(Application 21 restante)

Accessibilité de ce matériau suspect	<i>Directe sous châssis et nulle</i>
Traitement de surface	<i>Produit de fixation et peinture</i>
Etat de dégradation, dommages éventuels et leur étendue	<i>Bon état</i>
Remarques éventuelles	<i>La corde sous les châssis a été encapsulée par fixation et peinture lors du désamiantage en avril 2015.</i>
Conclusion	
Amiante	Chrysotile

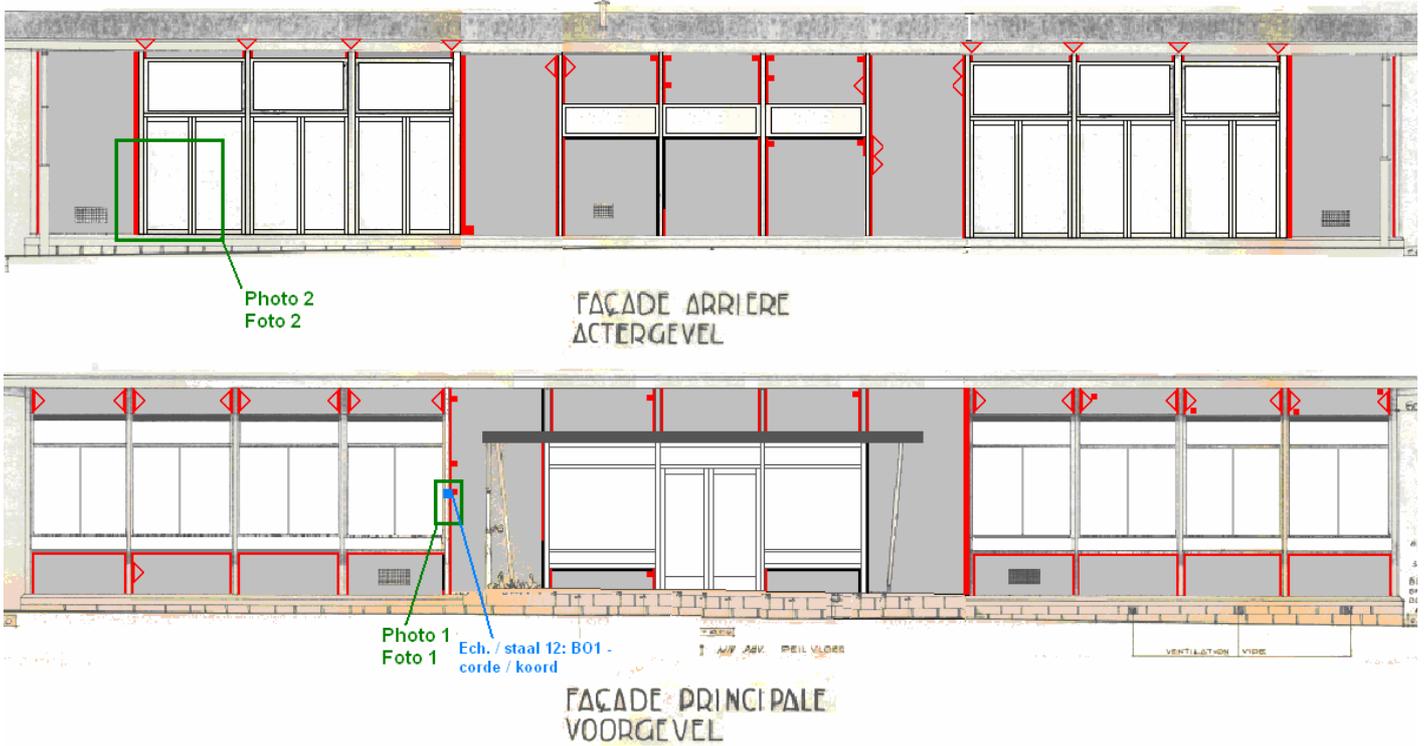
Plan schématique pour prises échantillons le 06/03/2015 : Pavillon B : Elévations avant et arrière

CORDE PENDENTE	■	HANGEND KOORD
CORDE DEGRADEE OU DEPASSANTE	▲▲▲▲	BESCHADIGD OF UITSTEKEND KOORD
CORDE DEGRADEE OU DEPASSANTE SUR TOUTE SA HAUTEUR	—	BESCHADIGD OF UITSTEKEND KOORD OP HEEL DE HOOGTE

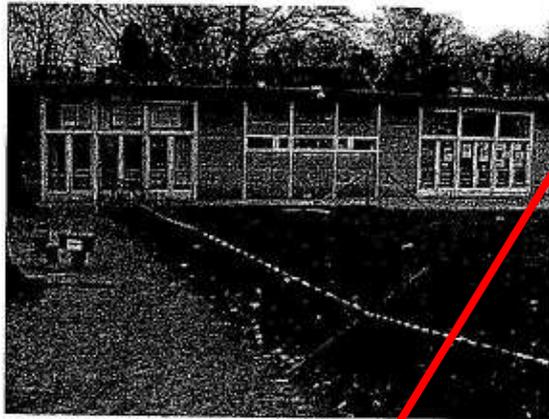
Photo 12 Pavillon A

Dans ce pavillon, nous avons noté la présence de plaques d'asbeste-ciment de type Glasal posées contre les murs des toilettes en protection de ceux-ci. (Ech 3 : 20 % Chrysotile).
Ces plaques ont une surface de 10 m² environ.

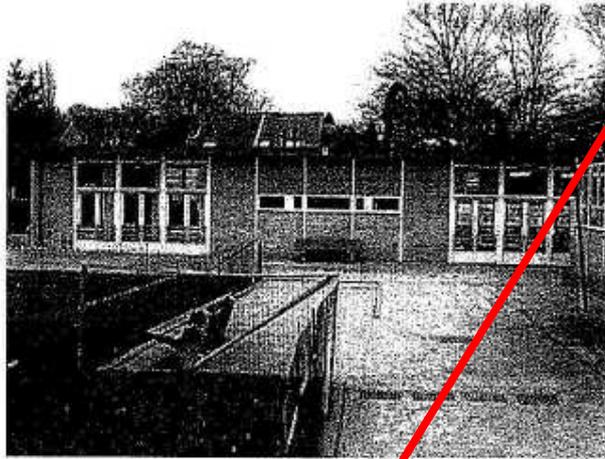
Photo 14 : pavillon B

Dans ce pavillon, nous avons noté la présence de **plaques d'asbeste-ciment** de type Glasal posées contre les murs des toilettes en protection de ceux-ci. Il s'agit d'une surface de 10 m² (voir Ech 3 Chrysotile 20%).

Avis : Le matériau est en bon état. Aucune action n'est à prendre dans l'immédiat. L'encapsulage des parties abîmées est conseillé.

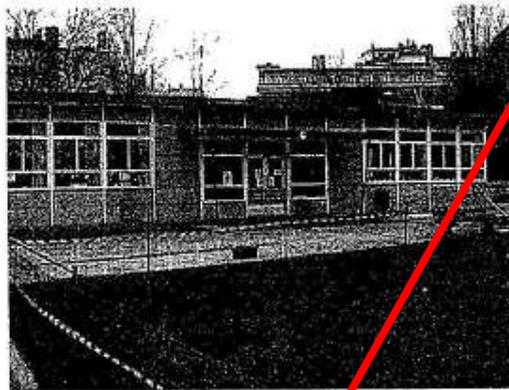
Photo 16 : pavillon C

Dans ce pavillon, nous avons noté la présence de **plaques d'asbeste-ciment** de type Glasal posées contre les murs des toilettes en protection de ceux-ci. Il s'agit d'une surface de 10 m² (voir Ech 3 Chrysotile 20%).

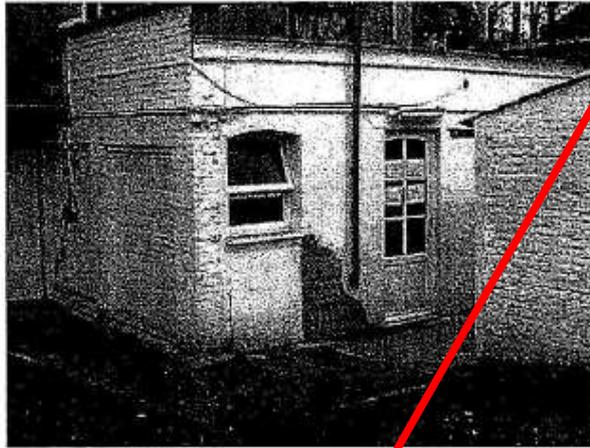
Photo 19 : Pavillon Prégarderie école 8

Dans ce pavillon, nous trouvons des plaques d'asbeste-ciment contre les murs à l'intérieur du local Petit Lutin .
Ces plaques occupent une surface de +/- 30 m² (idem Ech. 3 Chrysotile 20%).

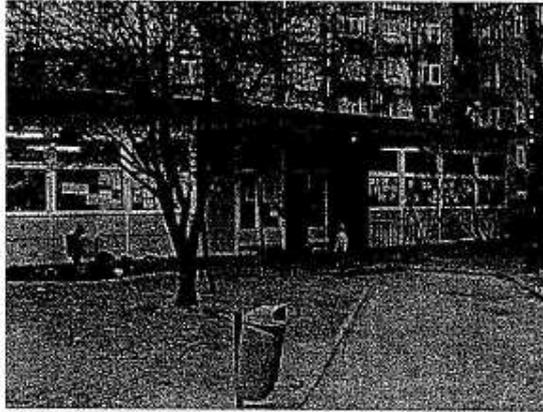
Photo 21 : Pavillon D

Dans ce pavillon, nous avons noté la présence de plaques d'asbeste-ciment de type Glasal posées contre les murs des toilettes en protection de ceux-ci. Il s'agit d'une surface de 12 m² (Ech 4 Chrysotile 20%)

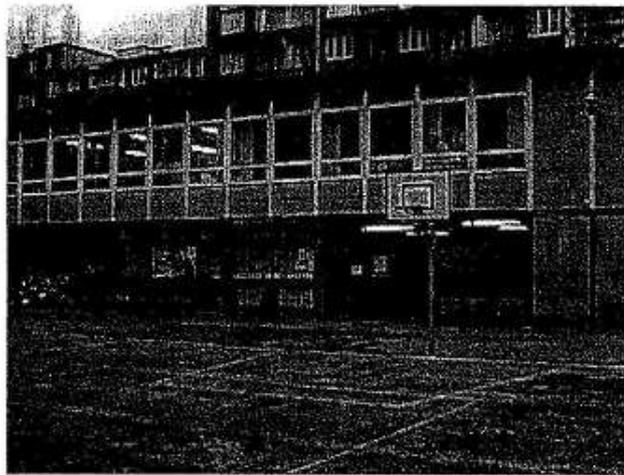
Photo 23 Grand Pavillon

Nous notons la présence de plaques d'asbeste-ciment de type Glasal posées contre les murs des toilettes, en protection de ceux-ci. Il s'agit d'une surface de 12 m² (Ech 5 Chrysotile 20%).

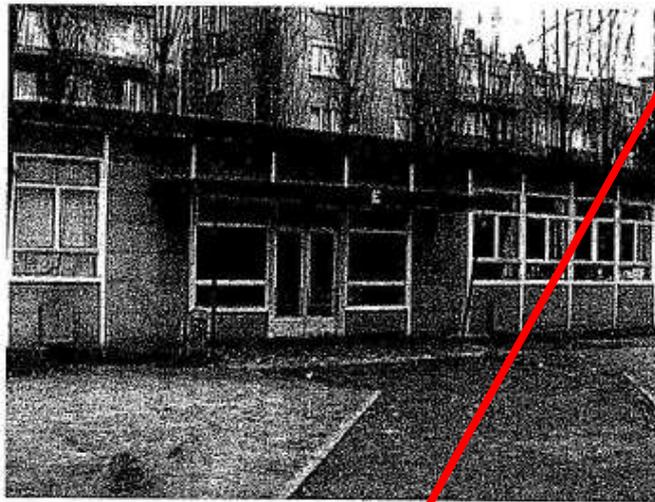
Photo 25 : Pavillon E

avons noté la présence de plaques d'asbeste-ciment de type Glasal posées contre les murs des toilettes en protection de ceux-ci. Il s'agit d'une surface de 12 m² (voir Ech 4 Chrysotile 20%).

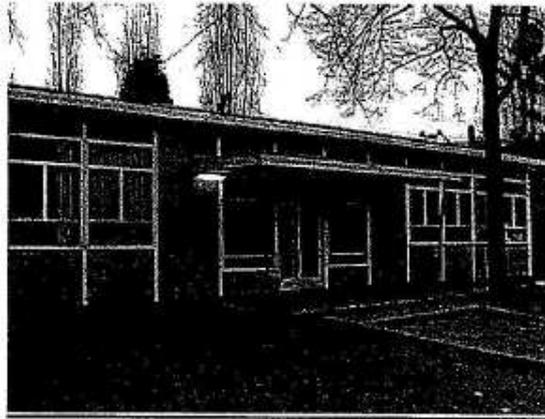
Photo 27 : Pavillon F

avons noté la présence de **plaques d'asbeste-ciment** de type Glasal posées contre les murs et protégeant ceux-ci (voir Ech 4 Chrysotile 20%).

<u>Évaluation du risque :</u>		Plaques de fibrociment de type Glasal Chrysotile catégorie 2
A. État du matériau	Intact	0
B. Dommages dus à l'eau	Aucun	0
C. Surface d'exposition	Inférieure à 10 %	1
D. Accessibilité	Facilement accessible	4
E. Activité et mouvements	Activité, mouvements modérés	1
F. Présence dans système de circulation d'air	Non	0
G. Friabilité	Faible	1
H. Concentration en amiante	Entre 1 et 50 %	2
Formule : $EI = (A + B + C + D + E + F) * G * H$		
$EI = (0 + 0 + 1 + 4 + 1 + 0) * 1 * 2 = 12$		
Avis : Le matériau est en bon état, pas d'action dans l'immédiat.

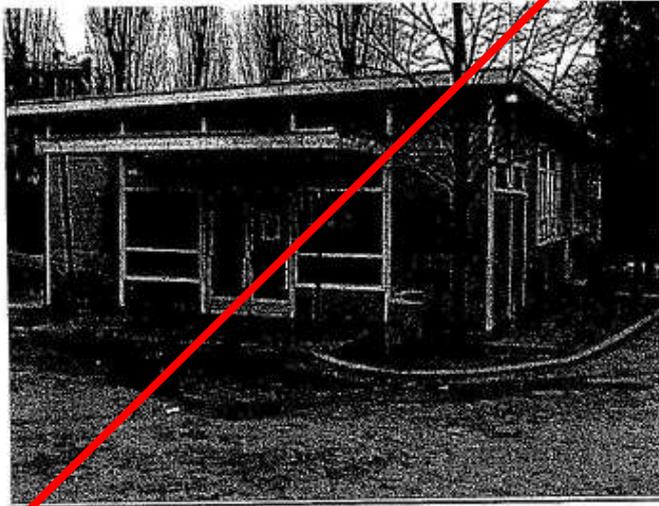
Photo 28 : Cantine École 7

Nous n'avons pas rencontré de matériaux contenant de l'amiante dans ce bâtiment.

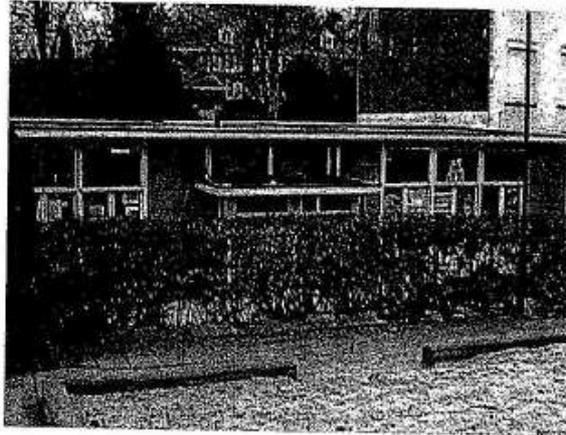
Photo 29 : pavillon Lutins

Ces plaques couvrent une surface de 8 m² (voir Ech + Chrysotile 20%).

Plaques de protection en asbeste-ciment

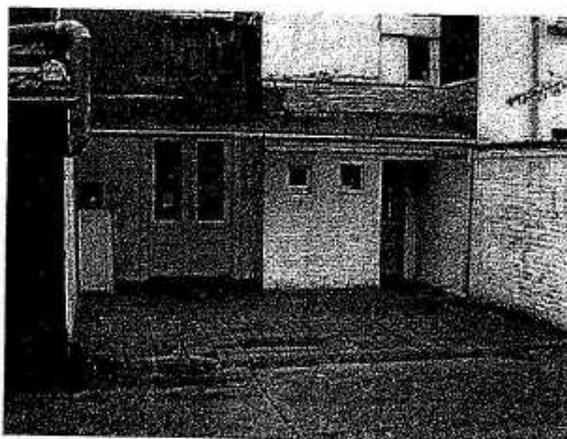
Photo 30 : salle polyvalente

Nous n'avons pas rencontré de matériaux contenant de l'amiante dans ce bâtiment.

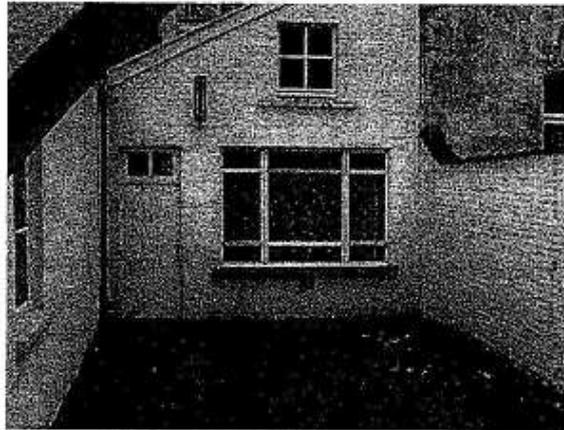
Photo 31 Garage

Nous n'avons pas rencontré d'amiante dans ce bâtiment.
